Protokół inspekcji nr 01.01082

KARD.WYSZYŃSKIEGO

ZLECENIE	Podgórna Staromiejska
Miejscowość	Szczecin
Ulica	KARD.WYSZYŃSKIEGO
Data inspekcji	20-01-2017
Rok budowy

ODCINEK	
Numer	8751764
Rodzaj kanału	Sanitarna
Materiał	PCV
Średnica	300 x 300 mm
Długość odcinka	4.650
Długość inspekcji	88.790
Śr. spadek zmierzony	
Kierunek pom.	pod spadek

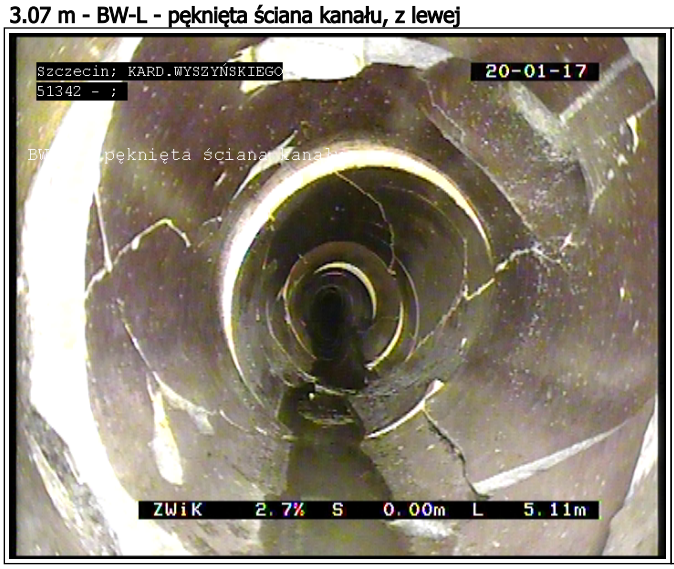
3.07 m - BW-L - pęknięta ściana kanału, z lewej

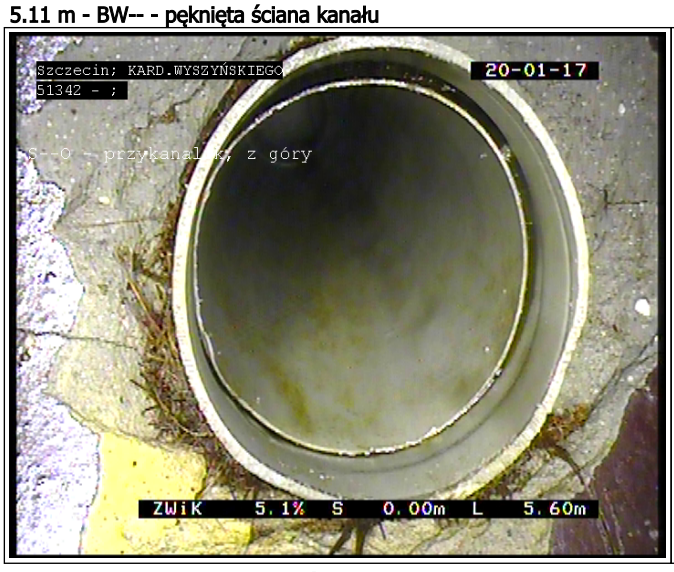
5.11 m - BW-- - pęknięta ściana kanału

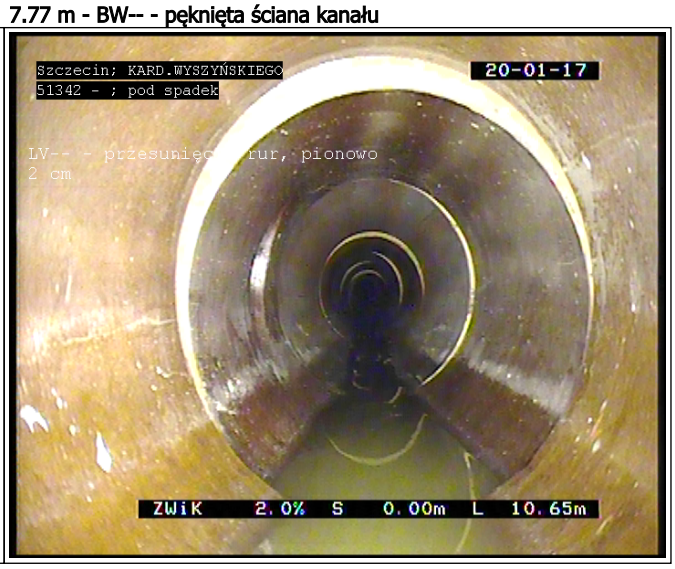
7.77 m - BW-- - pęknięta ściana kanału

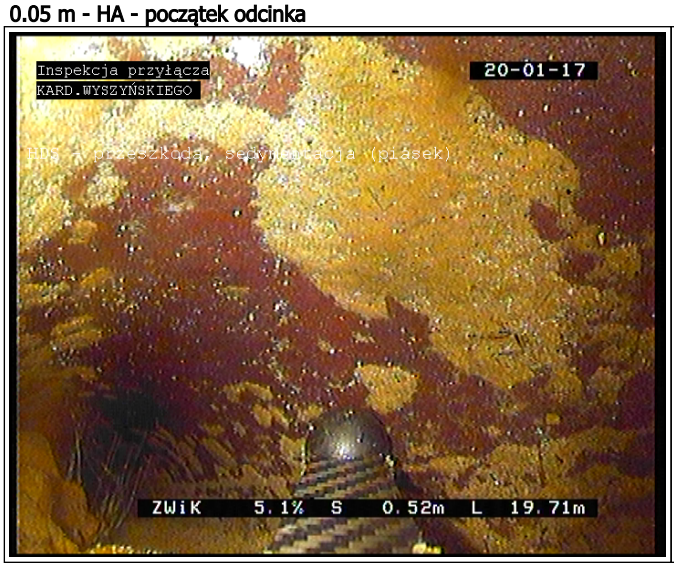
0.52 m - TVS - kamera nie może jechać dalej (stop)

0.52 m - HDS - przeszkoda, sedymentacja (piasek)

0.52 m - IAB - inspekcja przerwana

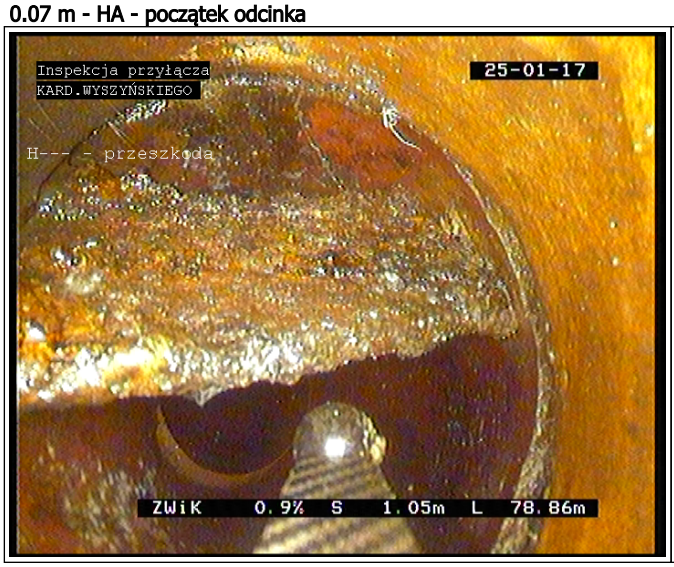
0.07 m - HA - początek odcinka

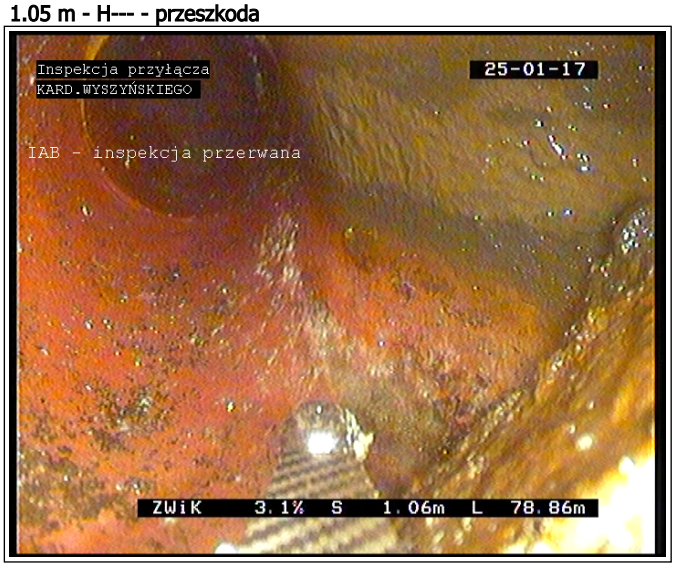
1.06 m - TVS - kamera nie może jechać dalej (stop)

1.06 m - IAB - inspekcja przerwana

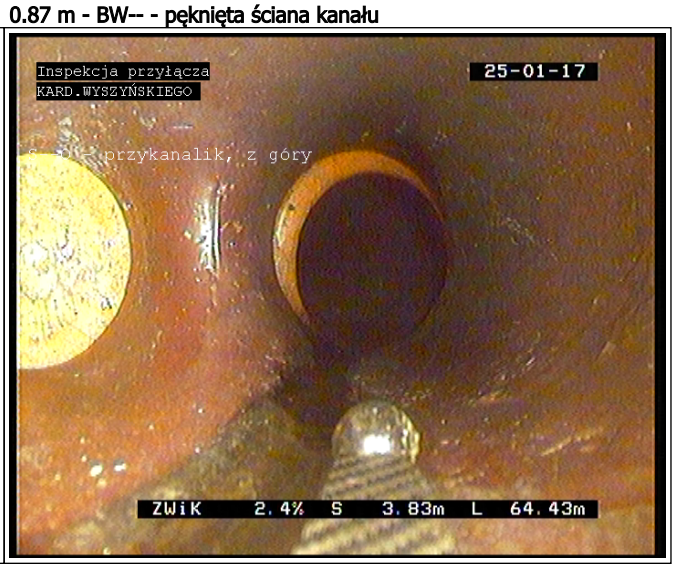
2.41 m - S--O - przykanalik, z góry

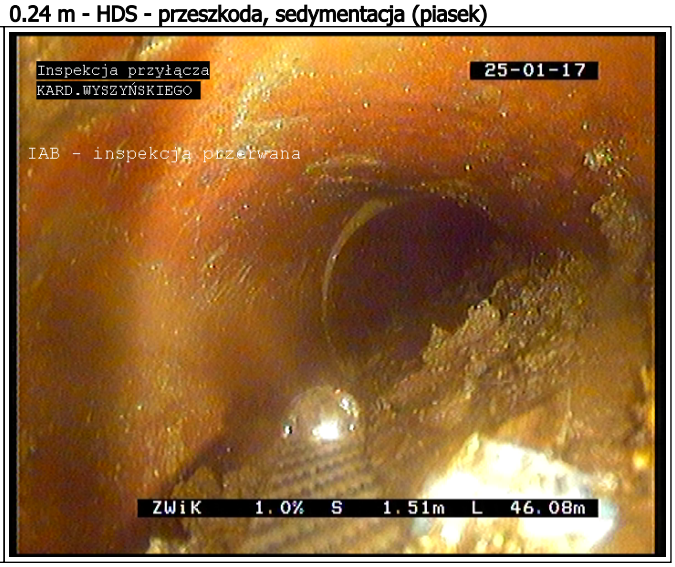
0.24 m - HDS - przeszkoda, sedymentacja (piasek)

1.51 m - TVS - kamera nie może jechać dalej (stop)
